UNIDADE DE EXECUÇÃO DA ZONA QUINTA DAS DAMAS E PÁTIO DO BONFIM NA ÁREA ENVOLVENTE AO PALÁCIO NACIONAL DA AJUDA 20002c

PEDIDO DE DELIMITAÇÃO DA UNIDADE DE EXECUÇÃO 01

PERFIS - SITUAÇÃO ACTUAL - LEVANTAMENTO E DIAGNÓSTICO (CARACTERIZAÇÃO)

A-01-05 594x420mm

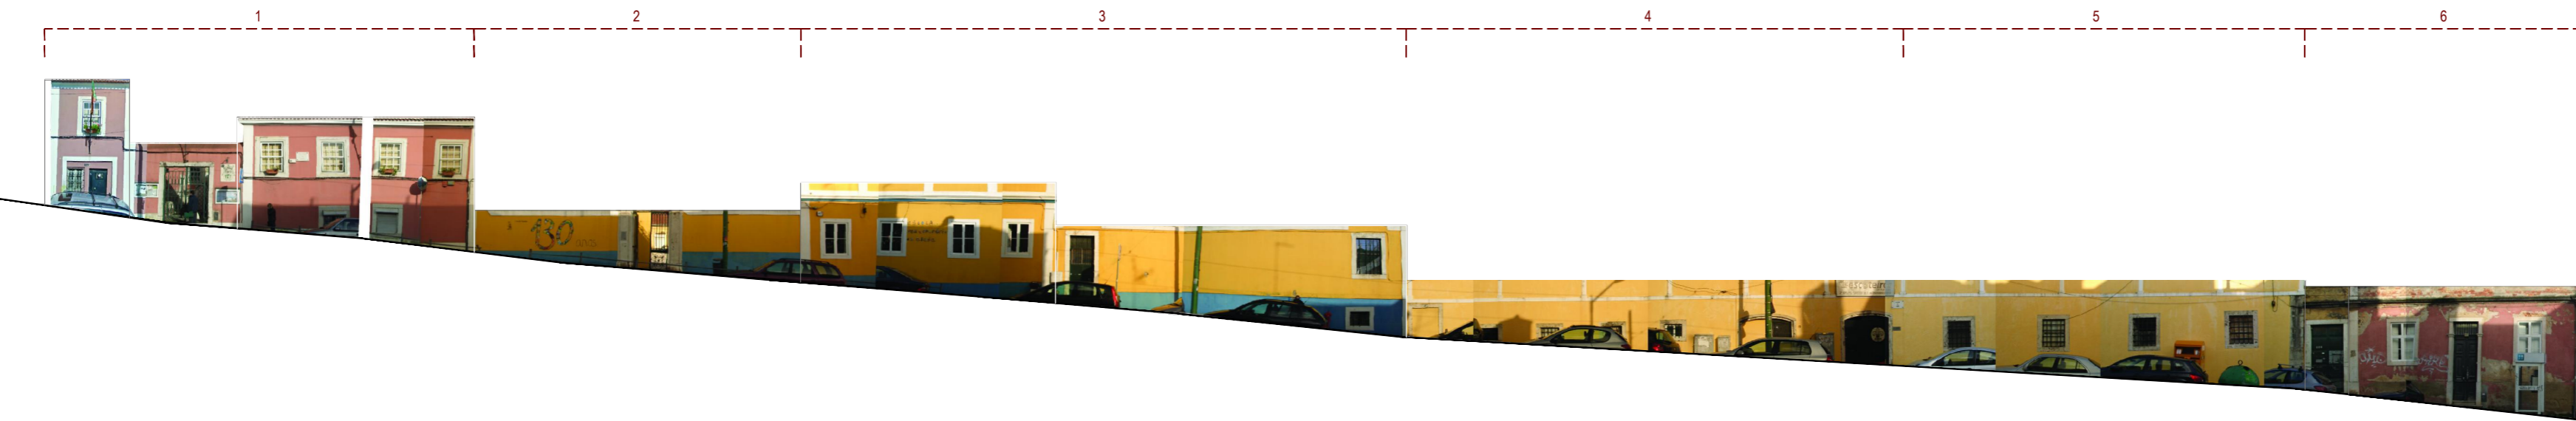
ALÇADO FOTOGRÁFICO – CALÇADA DA AJUDA

1 JUNTA DE FREGUESIA DA AJUDA, N. 238-236

ESTADO DE CONSERVAÇÃO | RAZOÁVEL/BOM  
PISOS ACIMA DO SOLO | 3  
PISOS ABAIXO DO SOLO | 0  
DATA APROXIMADA DE CONSTRUÇÃO | SÉCULO XVIII  
SISTEMA CONSTRUTIVO | ALVENARIA DE PEDRA  
USO | SERVIÇOS  
VALOR PATRIMONIAL | EDIFÍCIO DE QUALIDADE  
INTERVENÇÃO | SEM INTERVENÇÃO/CEDENCIA CML

2 PÁTIO DO BONFIM, N. 234

ESTADO DE CONSERVAÇÃO | RUÍNA/MAU/RAZOÁVEL  
PISOS ACIMA DO SOLO | 2  
PISOS ABAIXO DO SOLO | 0  
DATA APROXIMADA DE CONSTRUÇÃO | SÉCULO XVIII  
SISTEMA CONSTRUTIVO | ALVENARIA DE PEDRA  
USO | HABITAÇÃO  
VALOR PATRIMONIAL | EDIFÍCIO DE QUALIDADE  
INTERVENÇÃO | SEM INTERVENÇÃO/CEDENCIA CML

3 ESCOLA DA VOZ DO OPERÁRIO, N. 234

ESTADO DE CONSERVAÇÃO | RAZOÁVEL  
PISOS ACIMA DO SOLO | 2  
PISOS ABAIXO DO SOLO | 1  
DATA APROXIMADA DE CONSTRUÇÃO | SÉCULO XVIII  
SISTEMA CONSTRUTIVO | ALVENARIA DE PEDRA  
USO | EQUIPAMENTO  
VALOR PATRIMONIAL | EDIFÍCIO DE QUALIDADE  
INTERVENÇÃO | SEM INTERVENÇÃO/CEDENCIA CML

4 ESCUTEIROS DE PORTUGAL, N. 228

ESTADO DE CONSERVAÇÃO | MUITO MAU/MAU  
PISOS ACIMA DO SOLO | 1  
PISOS ABAIXO DO SOLO | 0  
DATA APROXIMADA DE CONSTRUÇÃO | N/A.  
SISTEMA CONSTRUTIVO | ALVENARIA DE PEDRA  
USO | EQUIPAMENTO  
VALOR PATRIMONIAL | EDIFÍCIO DE ACOMPANHAMENTO  
INTERVENÇÃO | DEMOLIÇÃO

5 CURIFA, N. 226

6 HABITAÇÕES, N. 224

ESTADO DE CONSERVAÇÃO | MUITO MAU/MAU  
PISOS ACIMA DO SOLO | 1  
PISOS ABAIXO DO SOLO | 0  
DATA APROXIMADA DE CONSTRUÇÃO | SÉCULO XVIII  
SISTEMA CONSTRUTIVO | ALVENARIA DE PEDRA  
USO | HABITAÇÃO  
VALOR PATRIMONIAL | EDIFÍCIO DE ACOMPANHAMENTO  
INTERVENÇÃO | DEMOLIÇÃO

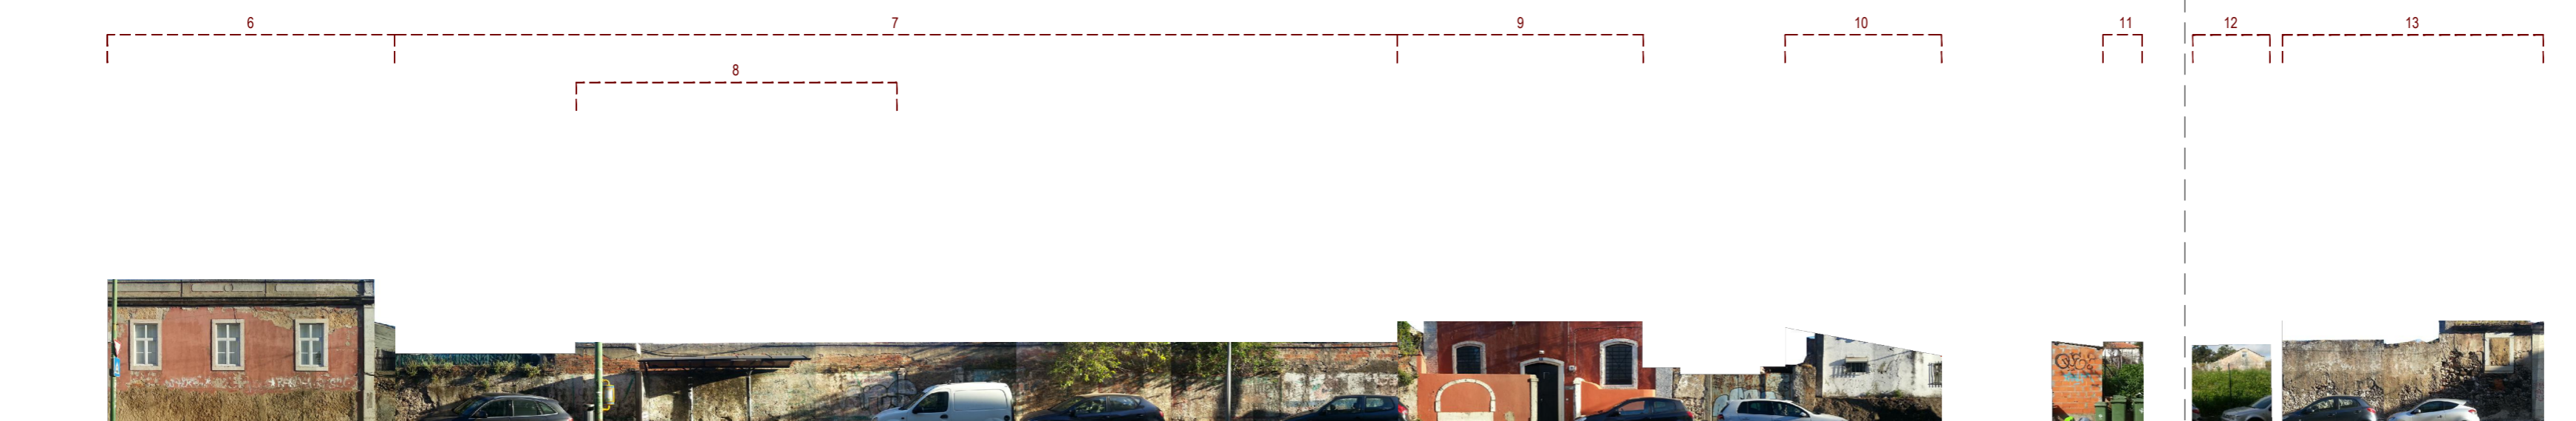
ALÇADO FOTOGRÁFICO – RUA BICA DO MARQUÊS

6 HABITAÇÃO, N. 224

ESTADO DE CONSERVAÇÃO | MUITO MAU/MAU  
PISOS ACIMA DO SOLO | 1  
PISOS ABAIXO DO SOLO | 0  
DATA APROXIMADA DE CONSTRUÇÃO | SÉCULO XVIII  
SISTEMA CONSTRUTIVO | ALVENARIA DE PEDRA  
USO | HABITAÇÃO  
VALOR PATRIMONIAL | EDIFÍCIO DE ACOMPANHAMENTO  
INTERVENÇÃO | DEMOLIÇÃO

7 MURO COM VÃO ENCASTRADO

ESTADO DE CONSERVAÇÃO | RUÍNA/MUITO MAU  
DATA APROXIMADA DE CONSTRUÇÃO | SÉCULO XVIII  
SISTEMA CONSTRUTIVO | ALVENARIA DE PEDRA  
VALOR PATRIMONIAL | N/A.  
INTERVENÇÃO | DEMOLIÇÃO

8 ARMAZÉNS S/N.

ESTADO DE CONSERVAÇÃO | RUÍNA/MUITO MAU  
PISOS ACIMA DO SOLO | 1  
PISOS ABAIXO DO SOLO | 0  
DATA APROXIMADA DE CONSTRUÇÃO | N/A.  
SISTEMA CONSTRUTIVO | ALVENARIA DE PEDRA  
USO | ARMAZÉM  
VALOR PATRIMONIAL | EDIFÍCIO SEM INTERESSE  
INTERVENÇÃO | DEMOLIÇÃO

9 DGPC, N. 2

ESTADO DE CONSERVAÇÃO | BOM  
PISOS ACIMA DO SOLO | 1  
PISOS ABAIXO DO SOLO | 0  
DATA APROXIMADA DE CONSTRUÇÃO | N/A.  
SISTEMA CONSTRUTIVO | ALVENARIA DE PEDRA  
USO | SERVIÇOS  
VALOR PATRIMONIAL | EDIFÍCIO DE ACOMPANHAMENTO  
INTERVENÇÃO | DEMOLIÇÃO

10 HABITAÇÕES PRECÁRIAS/IRREGULARES, S/N.

ESTADO DE CONSERVAÇÃO | RUÍNA/MUITO MAU/MAU  
PISOS ACIMA DO SOLO | 1  
PISOS ABAIXO DO SOLO | 0  
DATA APROXIMADA DE CONSTRUÇÃO | N/A.  
SISTEMA CONSTRUTIVO | ALVENARIA DE PEDRA  
USO | HABITAÇÃO/ARMAZÉM/MISTA  
VALOR PATRIMONIAL | EDIFÍCIO SEM INTERESSE  
INTERVENÇÃO | DEMOLIÇÃO

11 HABITAÇÕES/ARMAZÉNS, S/N.

ESTADO DE CONSERVAÇÃO | RUÍNA/MUITO MAU/MAU  
PISOS ACIMA DO SOLO | 2  
PISOS ABAIXO DO SOLO | 0  
DATA APROXIMADA DE CONSTRUÇÃO | N/A.  
SISTEMA CONSTRUTIVO | ALVENARIA DE PEDRA  
USO | HABITAÇÃO/ARMAZÉM/MISTA  
VALOR PATRIMONIAL | EDIFÍCIO SEM INTERESSE  
INTERVENÇÃO | DEMOLIÇÃO

12 DEVOLUTO, N. 64-69

ESTADO DE CONSERVAÇÃO | RUÍNA  
PISOS ACIMA DO SOLO | 1  
PISOS ABAIXO DO SOLO | 0  
DATA APROXIMADA DE CONSTRUÇÃO | SÉCULO XVIII  
SISTEMA CONSTRUTIVO | ALVENARIA DE PEDRA  
USO | HABITAÇÃO/ARMAZÉM/MISTA  
VALOR PATRIMONIAL | EDIFÍCIO DE ACOMPANHAMENTO  
INTERVENÇÃO | DEMOLIÇÃO

13 DEVOLUTO, N. 59-67

ESTADO DE CONSERVAÇÃO | RUÍNA  
PISOS ACIMA DO SOLO | 1  
PISOS ABAIXO DO SOLO | 0  
DATA APROXIMADA DE CONSTRUÇÃO | SÉCULO XVIII  
SISTEMA CONSTRUTIVO | ALVENARIA DE PEDRA  
USO | HABITAÇÃO  
VALOR PATRIMONIAL | EDIFÍCIO DE ACOMPANHAMENTO  
INTERVENÇÃO | DEMOLIÇÃO

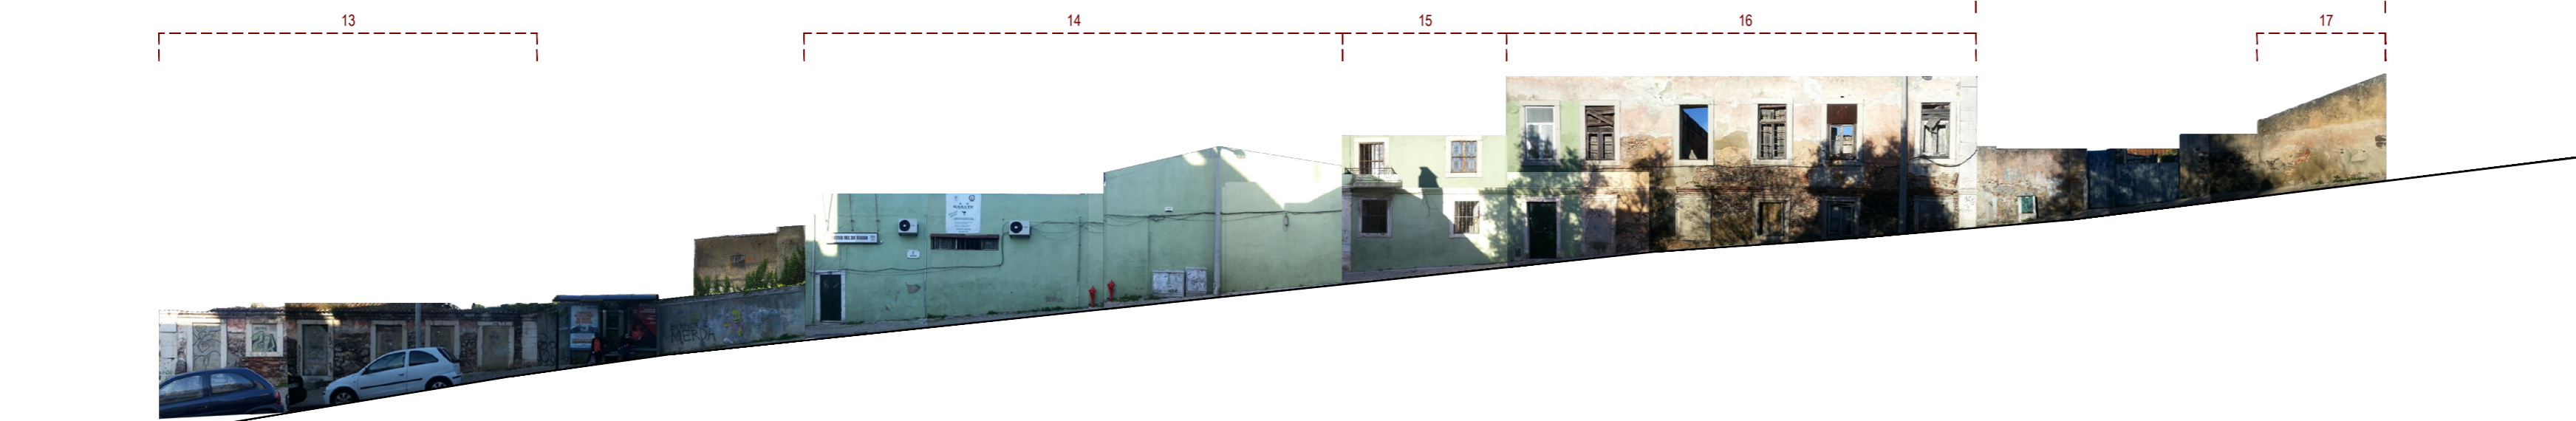
ALÇADO FOTOGRÁFICO – RUA DOM VASCO

13 DEVOLUTO, N. 59-67

ESTADO DE CONSERVAÇÃO | RUÍNA  
PISOS ACIMA DO SOLO | 1  
PISOS ABAIXO DO SOLO | 0  
DATA APROXIMADA DE CONSTRUÇÃO | SÉCULO XVIII  
SISTEMA CONSTRUTIVO | ALVENARIA DE PEDRA  
USO | HABITAÇÃO  
VALOR PATRIMONIAL | EDIFÍCIO DE ACOMPANHAMENTO  
INTERVENÇÃO | DEMOLIÇÃO

14 ACADEMIA REC. DA AJUDA, N. 64-69

ESTADO DE CONSERVAÇÃO | MAU  
PISOS ACIMA DO SOLO | 2  
PISOS ABAIXO DO SOLO | 0  
DATA APROXIMADA DE CONSTRUÇÃO | SÉCULO XX  
SISTEMA CONSTRUTIVO | ALVENARIA DE PEDRA  
USO | EQUIPAMENTO  
VALOR PATRIMONIAL | EDIFÍCIO DISSONANTE TOTAL  
INTERVENÇÃO | DEMOLIÇÃO

15 ACADEMIA REC. DA AJUDA/ PÁTIO DAS DAMAS

ESTADO DE CONSERVAÇÃO | MUITO MAU/MAU  
PISOS ACIMA DO SOLO | 2  
PISOS ABAIXO DO SOLO | 0  
DATA APROXIMADA DE CONSTRUÇÃO | SÉCULO XVIII  
SISTEMA CONSTRUTIVO | ALVENARIA DE PEDRA  
USO | EQUIPAMENTO  
VALOR PATRIMONIAL | EDIFÍCIO DE QUALIDADE  
INTERVENÇÃO | INTERVENÇÃO PROFUNDA

16 DEVOLUTO (PÁTIO DAS DAMAS), N. 64-69

ESTADO DE CONSERVAÇÃO | RUÍNA/MUITO MAU  
PISOS ACIMA DO SOLO | 2  
PISOS ABAIXO DO SOLO | 0  
DATA APROXIMADA DE CONSTRUÇÃO | SÉCULO XVIII  
SISTEMA CONSTRUTIVO | ALVENARIA DE PEDRA  
USO | HABITAÇÃO  
VALOR PATRIMONIAL | EDIFÍCIO DE QUALIDADE  
INTERVENÇÃO | INTERVENÇÃO PROFUNDA

17 DEVOLUTO, N. 64-69

ESTADO DE CONSERVAÇÃO | RUÍNA/MUITO MAU  
PISOS ACIMA DO SOLO | 1  
PISOS ABAIXO DO SOLO | 0  
DATA APROXIMADA DE CONSTRUÇÃO | N/A.  
SISTEMA CONSTRUTIVO | ALVENARIA DE PEDRA  
USO | N/A.  
VALOR PATRIMONIAL | EDIFÍCIO SEM INTERESSE  
INTERVENÇÃO | DEMOLIÇÃO

18 DEVOLUTOS, N. 64-69

ESTADO DE CONSERVAÇÃO | RUÍNA  
PISOS ACIMA DO SOLO | 0  
PISOS ABAIXO DO SOLO | 0  
DATA APROXIMADA DE CONSTRUÇÃO | SÉCULO XVIII  
SISTEMA CONSTRUTIVO | ALVENARIA DE PEDRA  
USO | N/A.  
VALOR PATRIMONIAL | N/A.  
INTERVENÇÃO | DEMOLIÇÃO
